令和7年(2025年)青森県東方沖地震 干渉SAR解析結果

第一報 2025/12/10 12:00(JST)

第二報 2025/12/11 11:00(JST)

四国CX研究会(ライムコンサルタント)

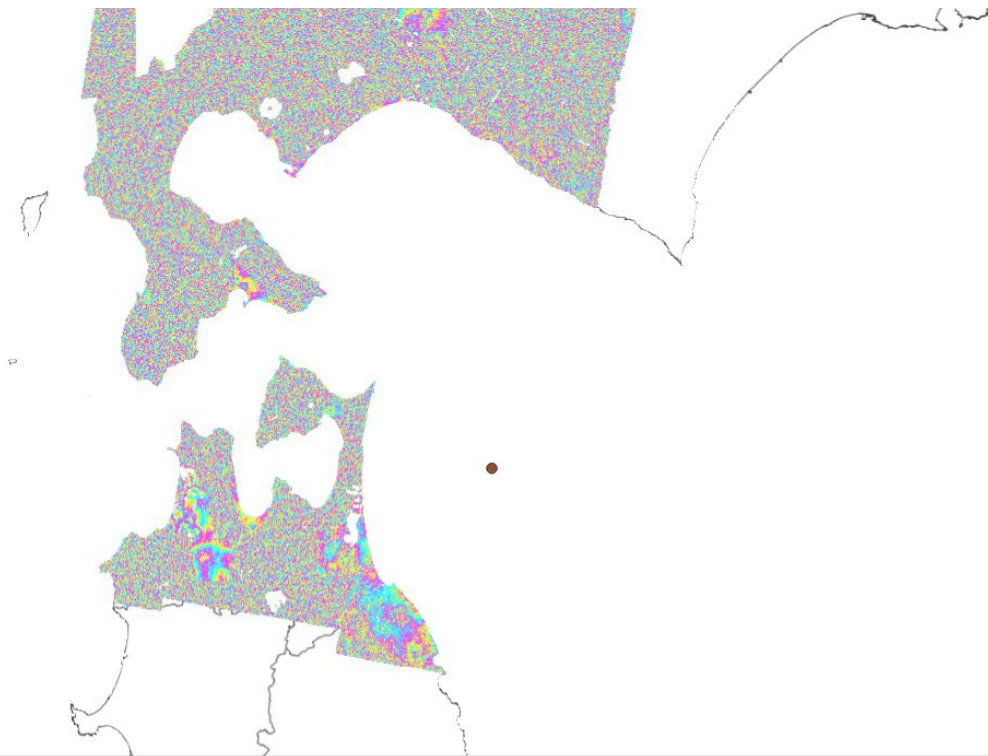
地震前後(11/27 vs 12/10 UTC)

干渉縞(全体)

干渉縞での大きな変化が確認されなかった。

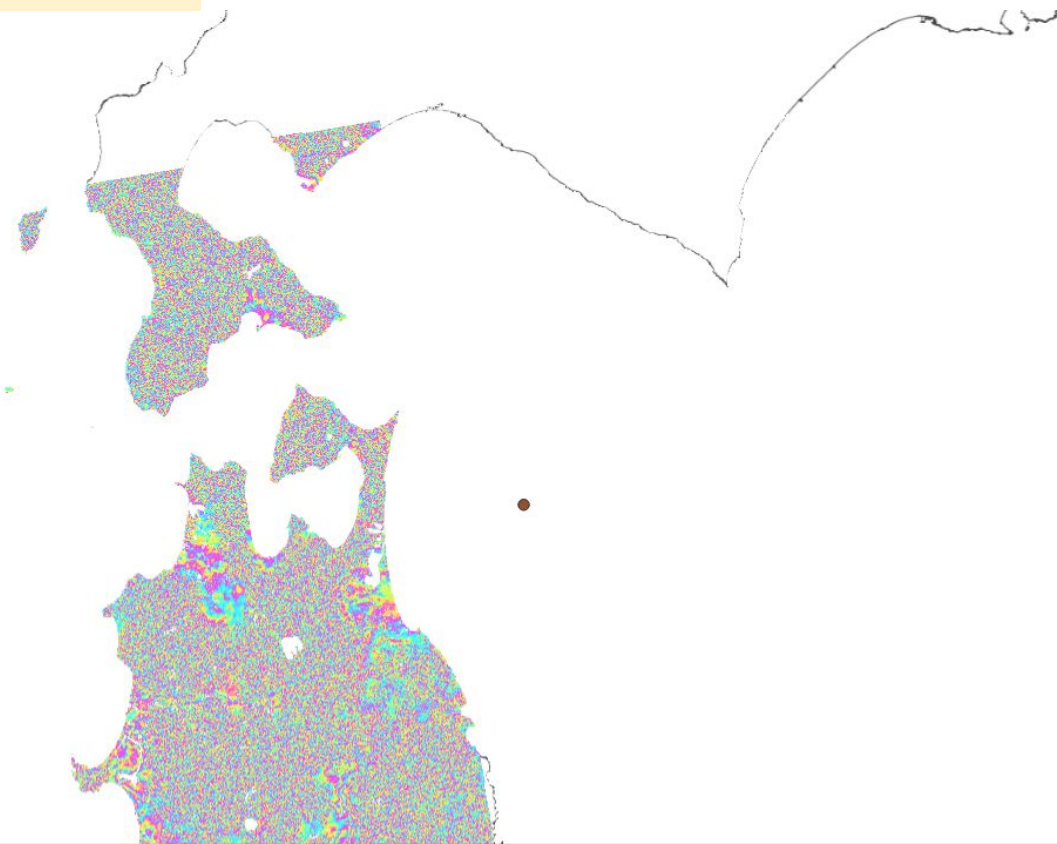
地震前後(11/27 vs 12/10 UTC)

干渉縞(全体)

干渉縞での大きな変化が確認されなかった。
